XI CONGRESO NACIONAL DE GEOGRAFÍA

Ponencia: Determinación de la afectación a la disponibilidad de agua en torno a la mina Yanacocha, Cajamarca, con la aplicación de software libre e información secundaria.

Área temática: Aplicación de tecnologías en el análisis geo-espacial

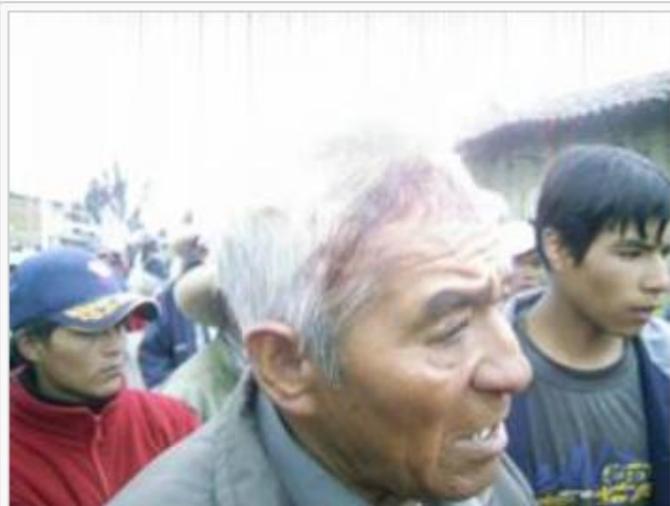
Tal como lo había anunciado el Alcalde de Porcón Bajo, Juan Calua, hoy día los campesinos de su comunidad se enfrentaron con la policía antimotines. Los campesinos reclaman por la pérdida de aguas del **canal Quilish** el cual se originaba en los **manantiales de Majadarío y Minas Punta** que habrían sido afectados por las actividades de Minera Yanacocha la que construyó un pozo tubular de 150 metros de profundidad a la altura del Km. 24 donde se ubica el campamento de la empresa minera. Severino Zambrano, presidente del Canal Quilish y trabajador de Minera Yanacocha señaló que el caudal del que gozaba el canal en épocas de estío era de cuatro litros por segundo y que actualmente, debido a las actividades de Yanacocha, ese flujo de agua se ha perdido.

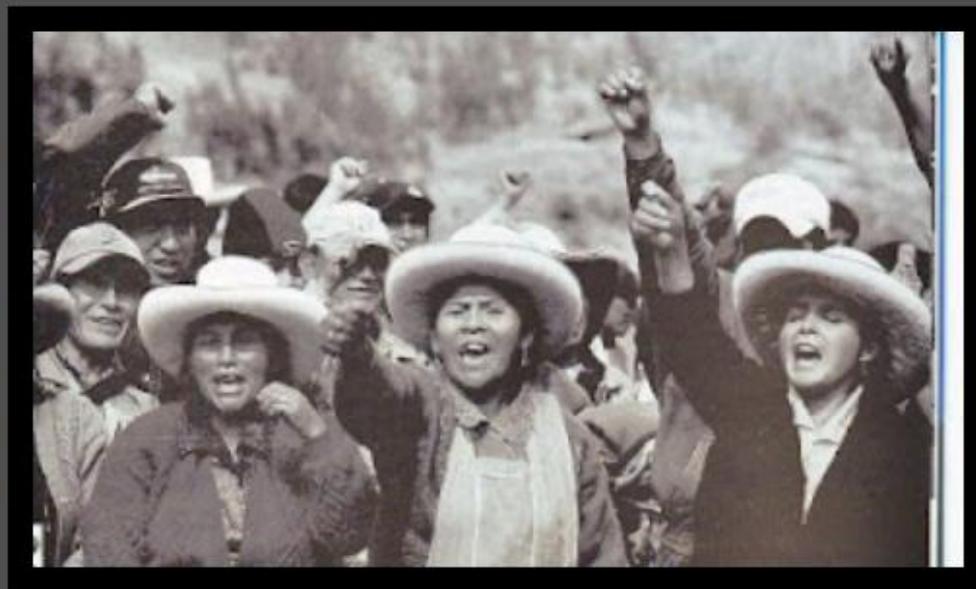
Los usuarios del canal la Toma y los Tres Tingos de la cuenca del Río Chonta, la mañana del jueves 23 de octubre, comprobaron la desaparición de sus manantiales que abastece a la cuenca del río Chonta. Cinco manantiales han desaparecido por la acción de la empresa minera Yacocha. Los campesinos se mostraron molestos por lo que viene sucediendo con sus manantiales, dijeron que ha perjudicado al canal la Toma los Tres Tingos que en los últimos meses se ha secado el agua para el riego de sus sembríos y para que beban sus animales.

Los campesinos de la cuenca del Río Chonta, desde varios días atrás, denunciaron la presencia de operaciones mineras en la zona de la Sacsha, lugar donde han desaparecido cerca de cinco manantiales. Los campesinos no sólo han denunciado la disminución de sus aguas, sino también la calidad de las mismas. A pesar que los funcionarios de Yanacocha negaron la denuncia de los campesino, como lo hicieron siempre, el día jueves se verifico que verdaderamente cinco manantiales han desaparecido.

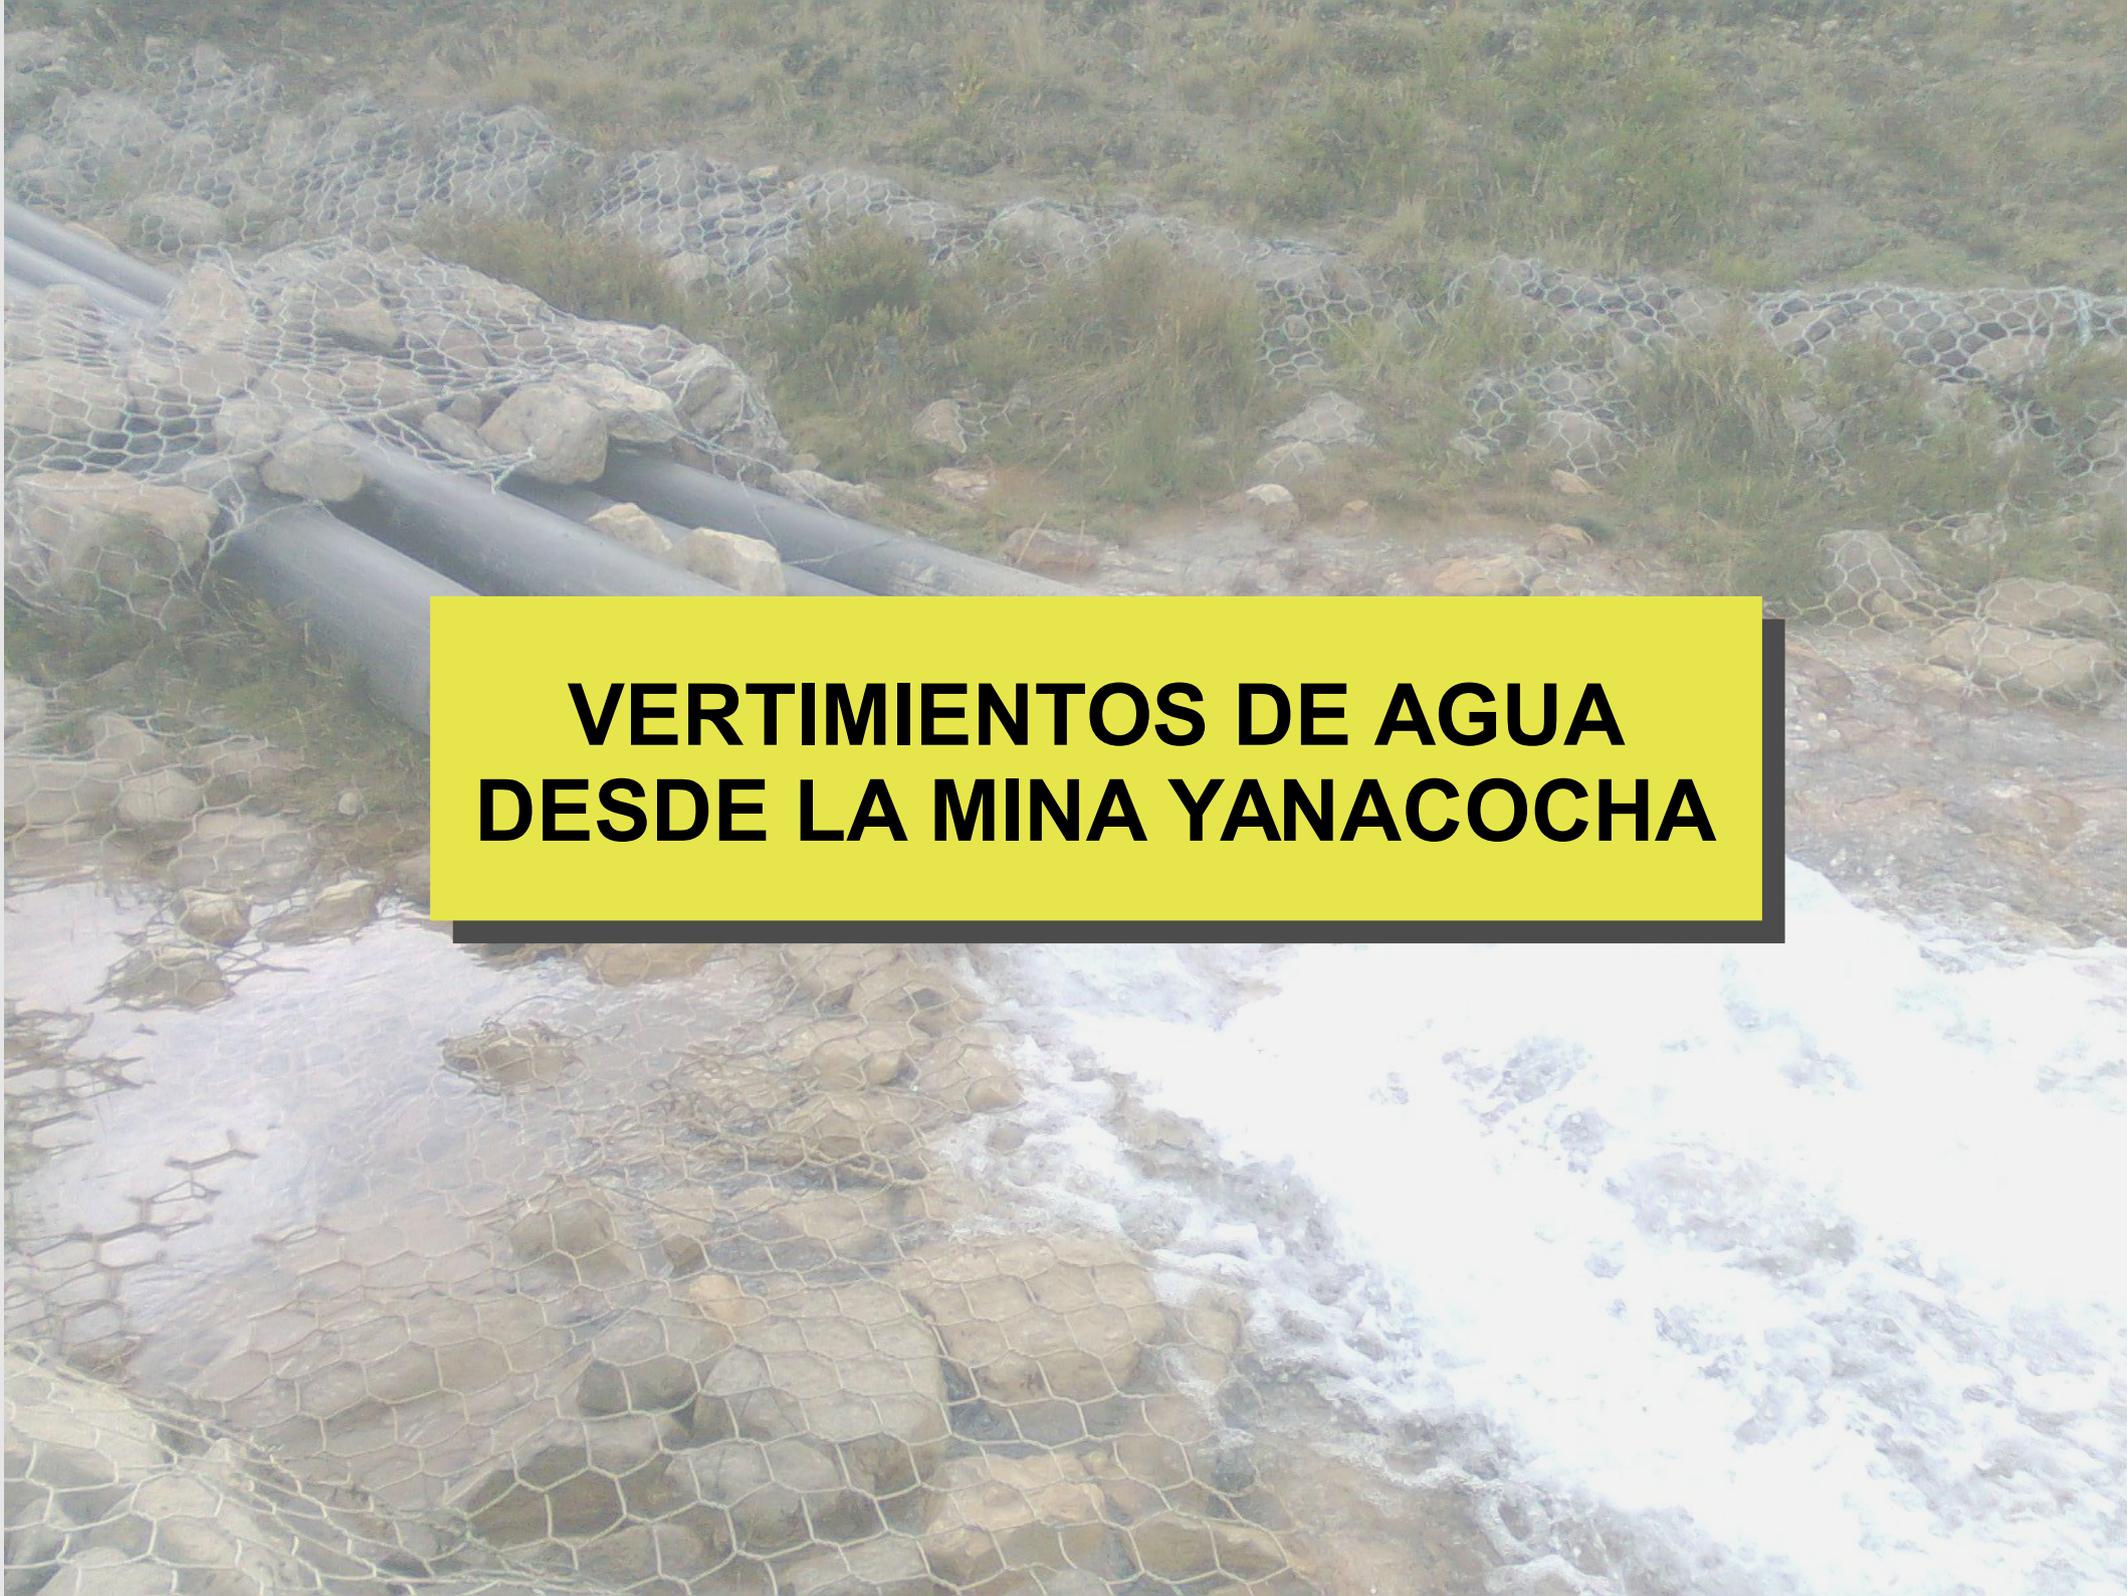
The image shows a water discharge structure, likely a spillway or weir, at the Yanacocha mine. The structure is composed of several parallel concrete pipes or channels. The water is being discharged into a pool of water below, creating white foam and turbulence. The surrounding area is covered with a hexagonal mesh of stones, which is a common technique for erosion control in mining areas. The background shows a grassy slope with some rocks.

**VERTIMIENTOS DE AGUA
DESDE LA MINA YANACOCHA**

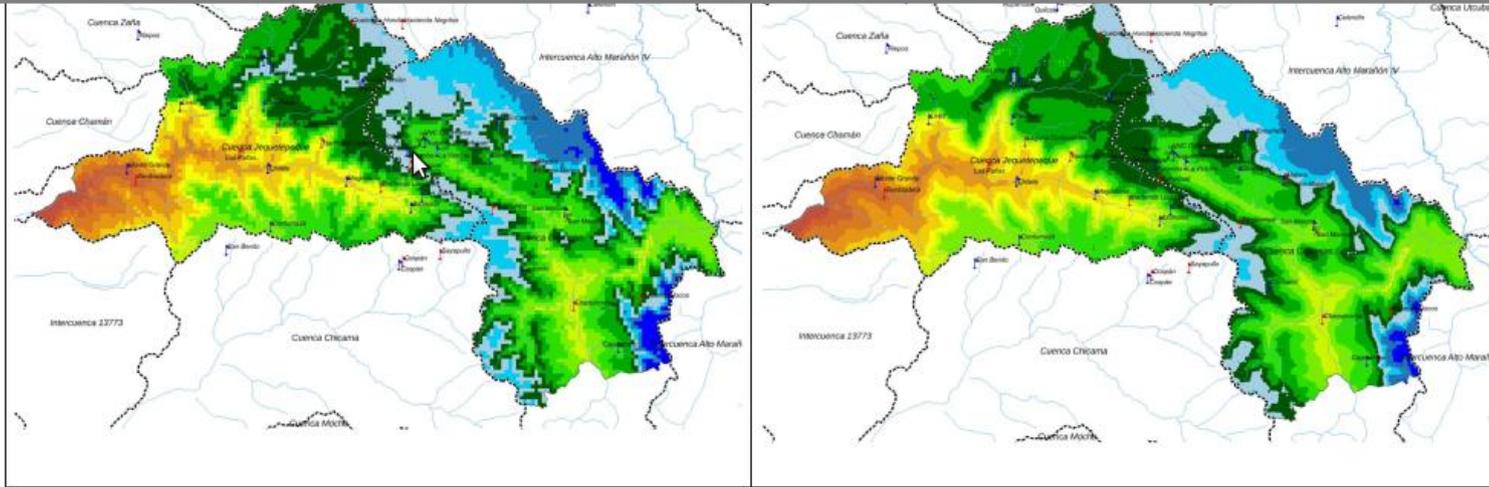
Figura 3: Modelos de precipitación promedio anual en la parte cajamarquina de las cuencas Jequetepeque y Crisnejas WorldClim (Izquierda) y SENAMHI (derecha).

Tabla 3: Comparación de las estadísticas de zona – cuencas Jequetepeque y Crisnejas - de los modelos WorldClim y SENAMHI

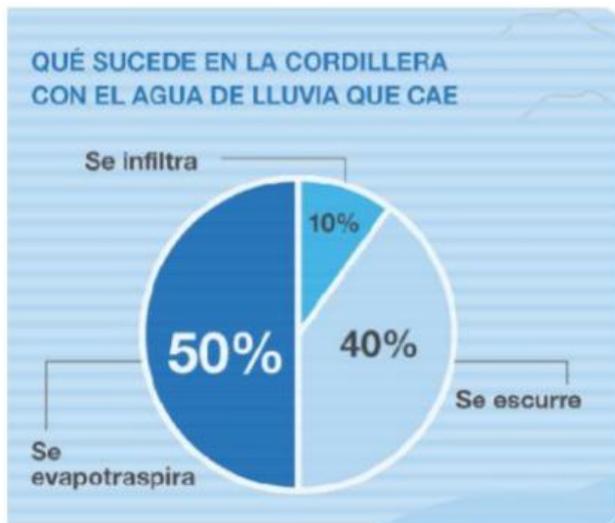
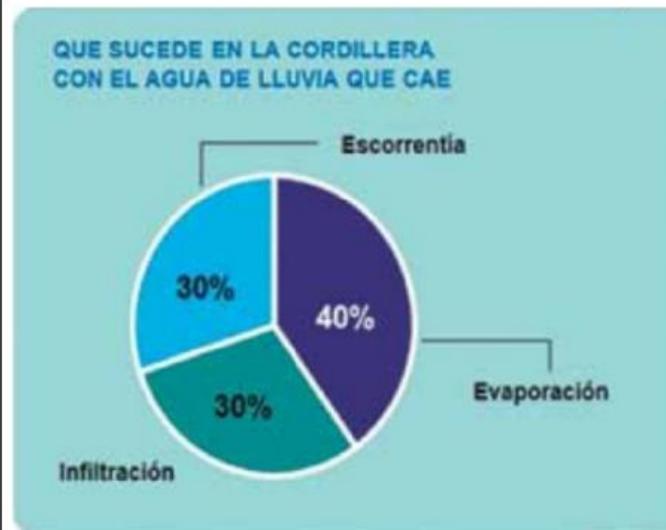
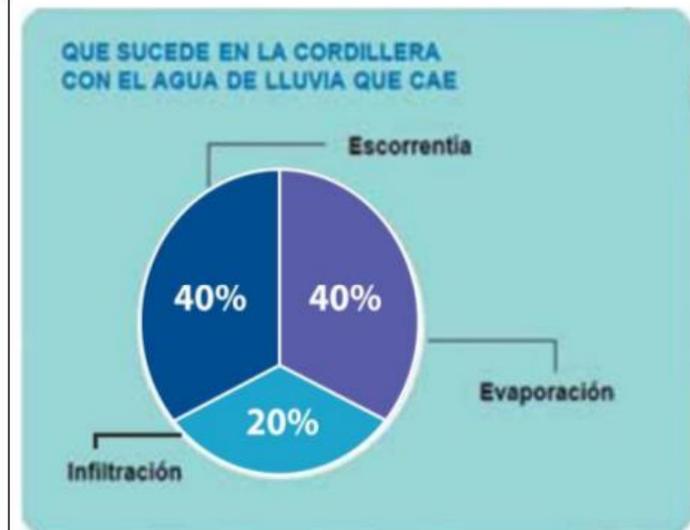
Figura 5: Distribución de la precipitación según versión de la empresa Yanacocha. (a) Año 2007. (b) Año 2011 - original. (c) Año 2011 - corregido.

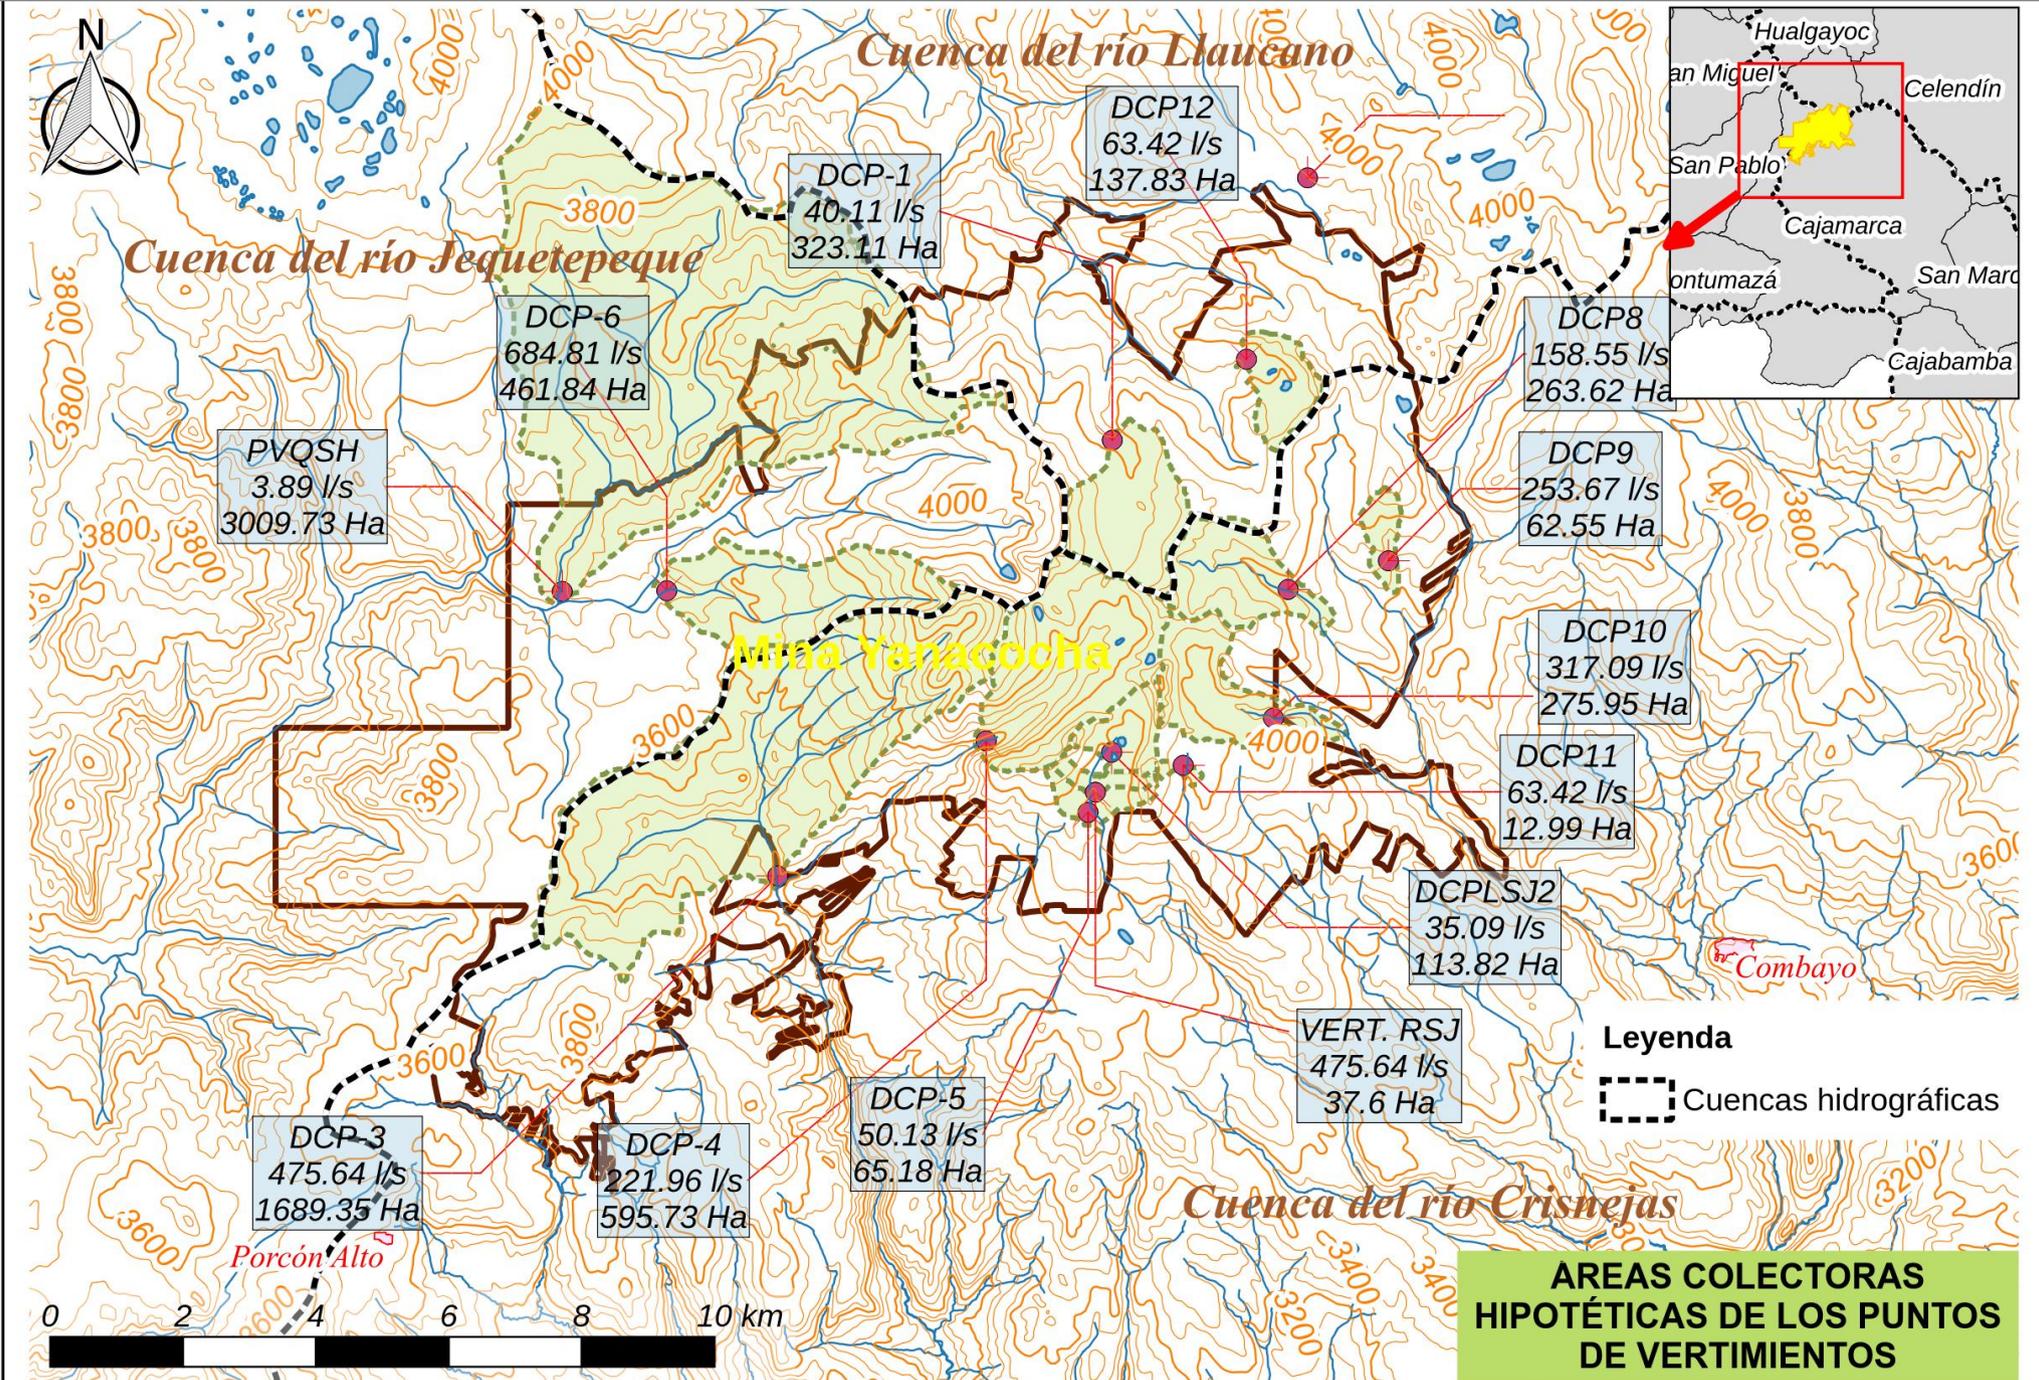
Puntos de vertimiento y su área colectora

Hipótesis: El agua vertida por la mina es la misma cantidad que se precipita (o menor) aguas arriba del punto de vertimiento.

Simplificación: El punto de vertimiento es también el punto colector de su respectiva cuenca.

Balance de agua vertida vs agua escurrida por cuenca colectora de vertedor

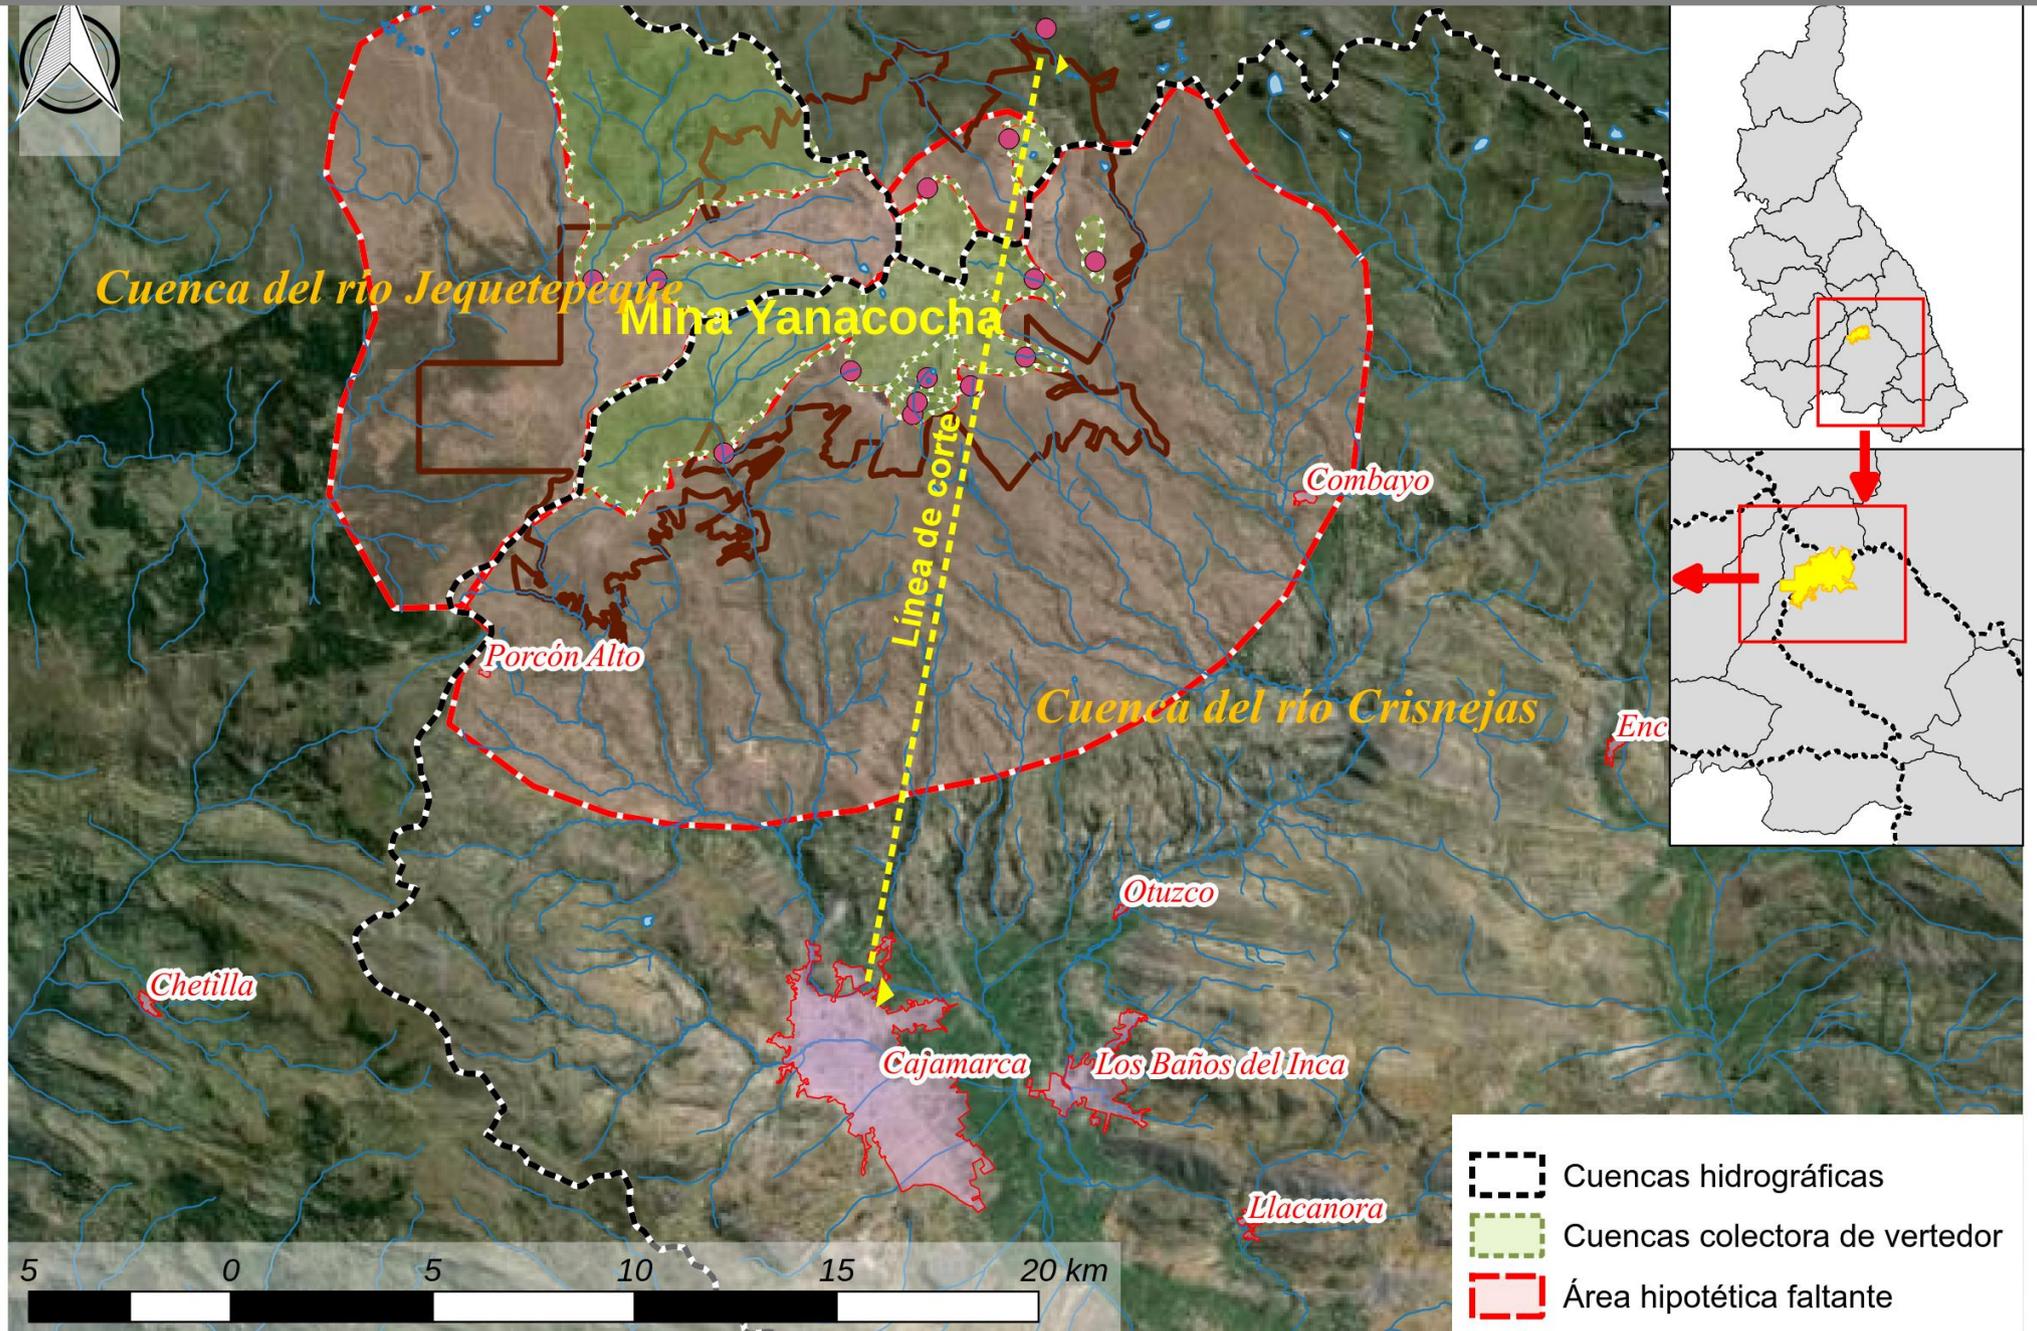
Área hipotética faltante para aportar agua por infiltración a los vertederos

Determinación del área necesaria para cubrir, desde la infiltración, el volumen faltante

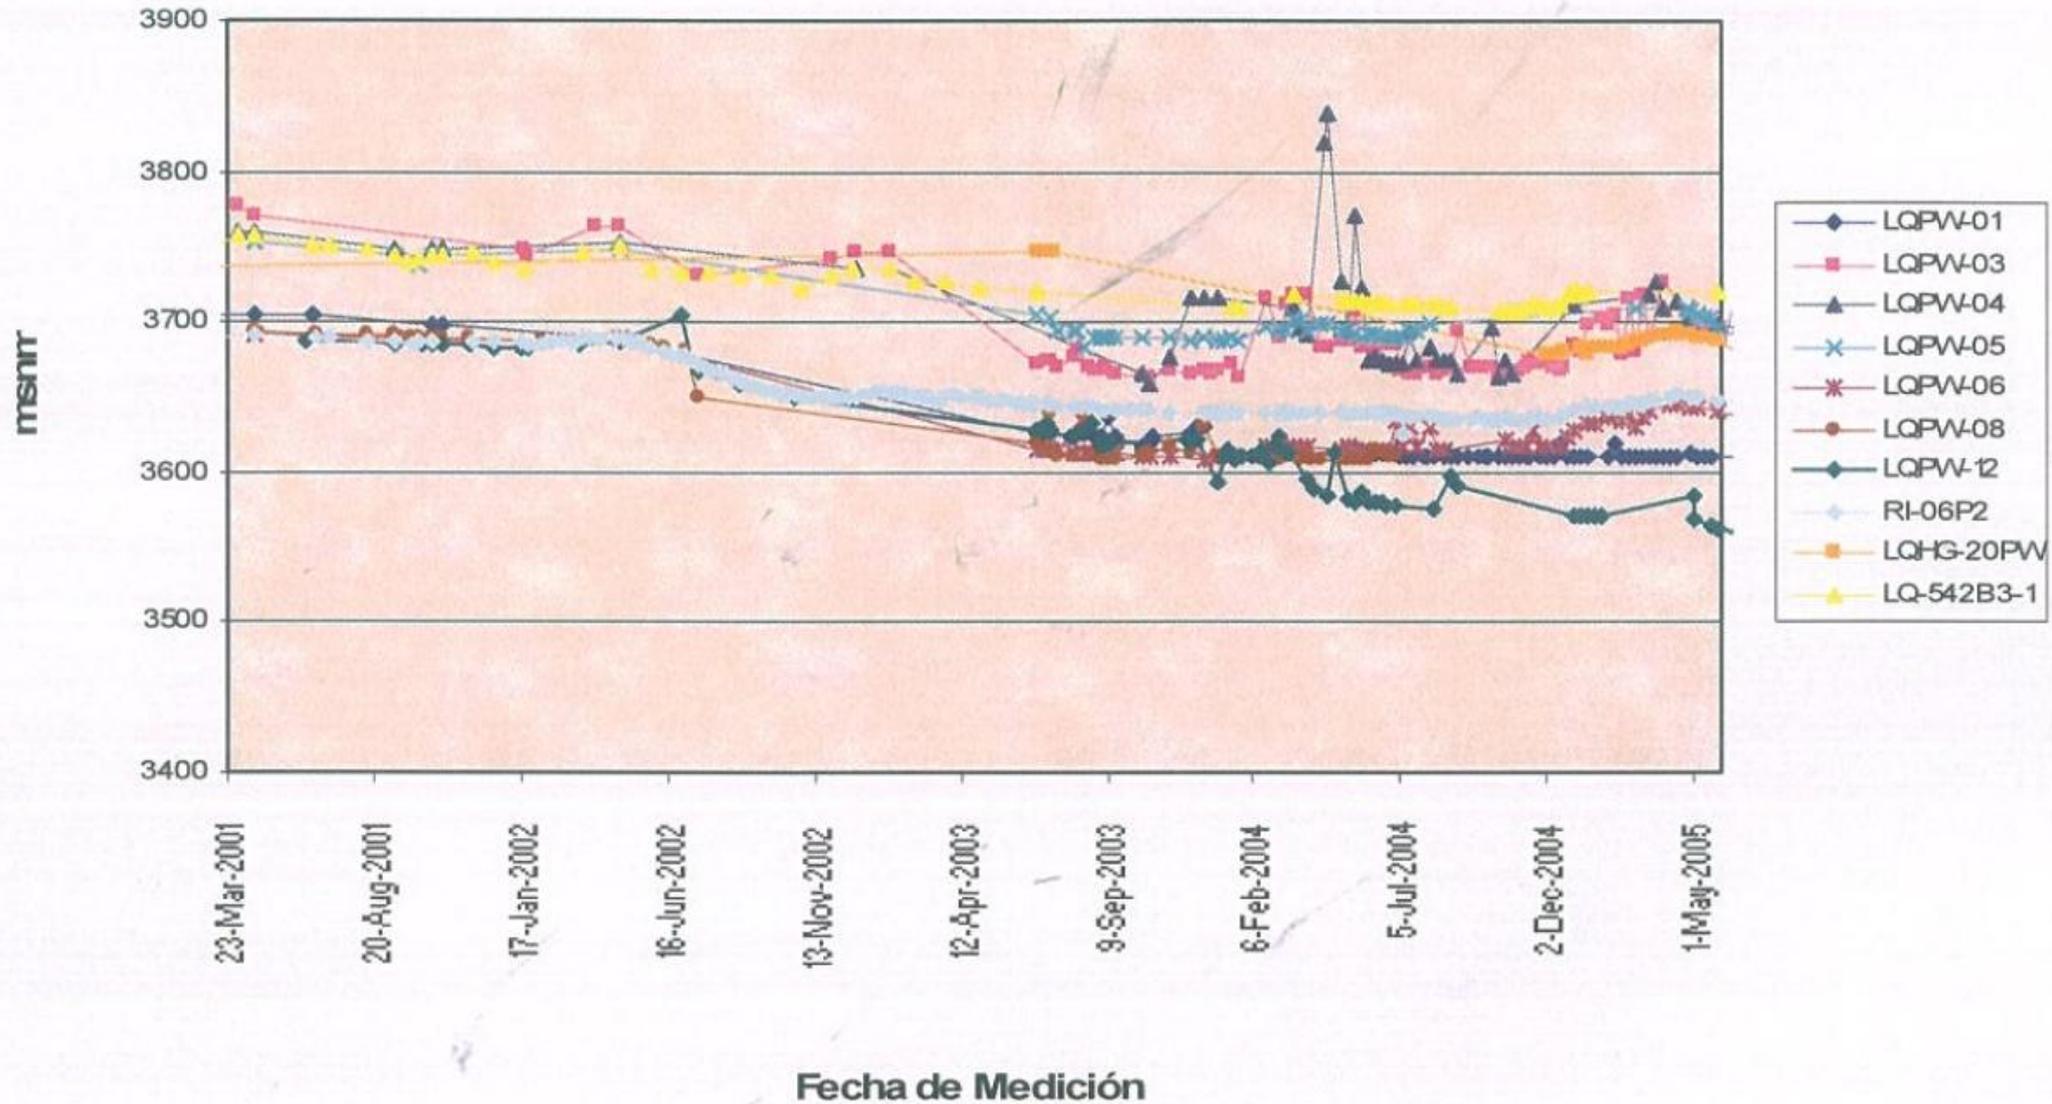
El bombeo de agua subterránea del Tajo La Quinua 1 tiene cierta influencia en los niveles de agua subterránea. En el Tajo La Quinua 1 el bombeo de agua subterránea se inició en setiembre de 2001. La tasa de bombeo aumentó progresivamente hasta casi 250 l/s durante el período de abril de 2002 a febrero de 2003. Desde febrero de 2003, la tasa global de bombeo ha variado entre aproximadamente 150 - 250 l/s

GRAFICO 3.38
VARIACIÓN DEL NIVEL DE AGUA SUBTERRÁNEA
EN EL TAJO DE LA QUINUA 1

Los niveles de agua subterránea en la zona este de la Quinua 1 conformada por acuíferos de lecho rocoso (LQPW-01, LQPW-06, LQPW-08, LQPW-12), disminuyen desde aproximadamente 3,700 a 3,600 msnm, considerando el periodo de pre-minado y operaciones del Tajo La Quinua 1. Hacia el Este (LQPW-04, LQHG020-PW, LQPW-03), muestra un nivel de agua subterránea mayor, se observa además un descenso en el nivel de 3,750 a 3,680 msnm aproximadamente, este acuífero también está contenido en lecho rocoso, sílice masiva, flujo de lodo y argílica avanzada (ver Gráfico 3.38, *Variación del Nivel de Agua Subterránea en el Área de La Quinua 1*).

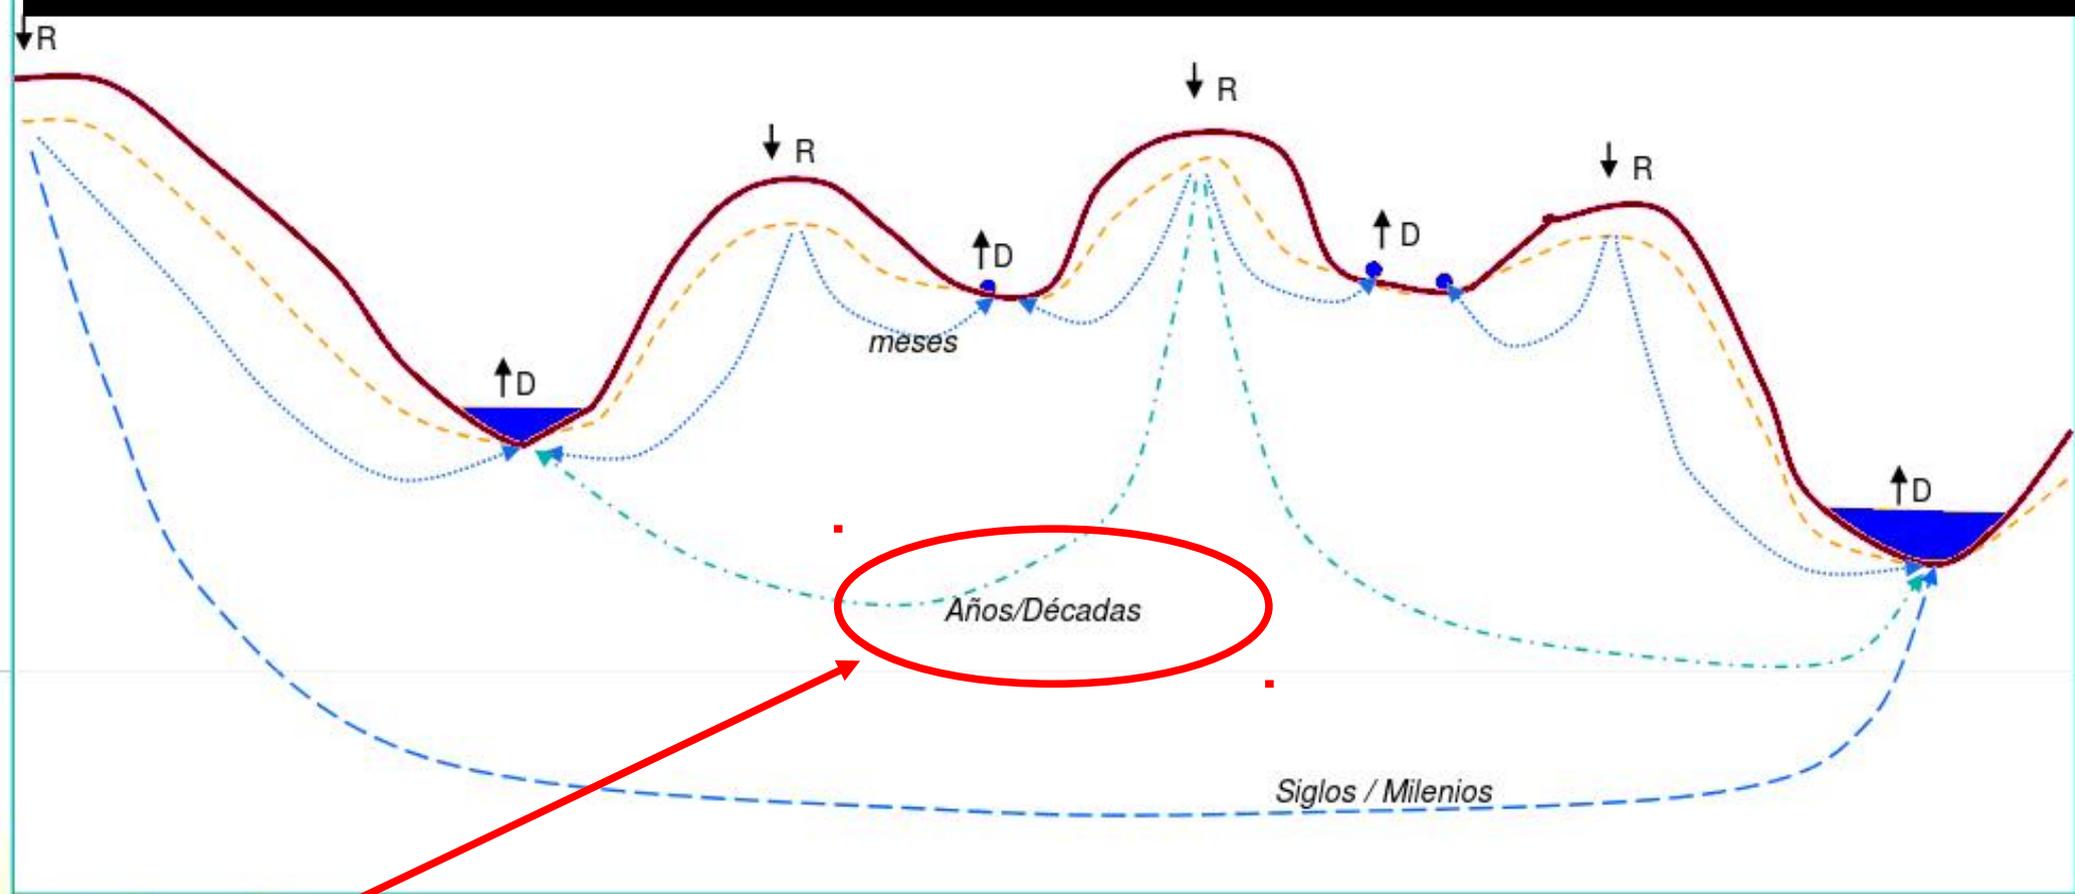
- Topografía
- Tabla de agua
- Manantiales
- Rios
- Local
- Intermedios / subregional
- Regional
- Zonas de Recarga / Infiltración
- Zonas de Descarga / Exfiltración

Sistemas de flujo de agua subterránea. Fuente: Miriam Ríos. 2008

¿Es posible que afecte al complejo turístico Baños del Inca? : Claro que **sí**.
